Устойчивост на удар

<p>ИНСТИТУТ ЗА АРХИТЕКТУРА И СТРОИТЕЛСТВО НА УНИВЕРСИТЕТ КАУНАС НА ЛАБОРАТОРИЯТА ЗА ТЕХНОЛОГИЧНИ ИЗСЛЕДВАНИЯ В ОБЛАСТТА НА СТРОИТЕЛНАТА ТЕРМОФИЗИКА</p> <p>ДОКЛАД ОТ ИЗПИТВАНЕ № 105 SŠF/12</p> <p>30 януари 2013 г.</p>	<p>стр. 1 (2)</p>
--	-------------------

Определяне на устойчивостта на удар на панели с дървени рамки със сламен изолационен слой
(наименование на изпитването)

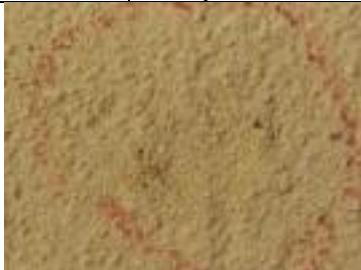
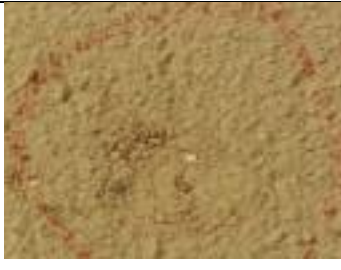
удар с топка 500 г от височина 408 мм			
Местоположение	Вид нанесена щета		
1.	Няма нанесени щети

2.	Няма нанесени щети		
3.	Няма нанесени щети		
4.	Десквамация (излющване) на повърхностния слой		
5.	Десквамация (излющване) на повърхностния слой	1	2

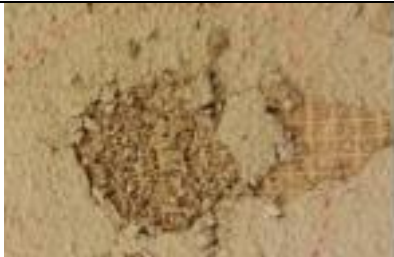
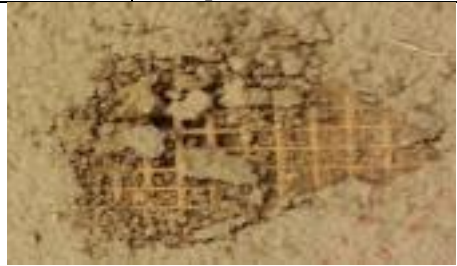
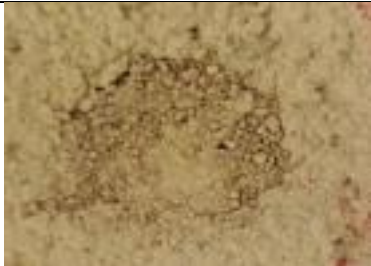
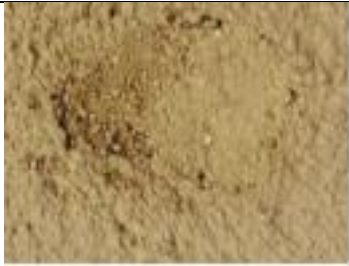
Удар с топка от 1000 г от височина 1020 мм

Местоположение	Вид нанесена щета		
1.	Вижда се арматурната мрежа		
2.	Вижда се арматурната мрежа		
3.	Вижда се арматурната мрежа		
4.	Десквамация (излющване) на повърхностния слой	1	2
5.	Десквамация (излющване) на повърхностния слой
